Die Restaurierung der Franz Schwartz-Orgel in St. Magdalena am Lemberg

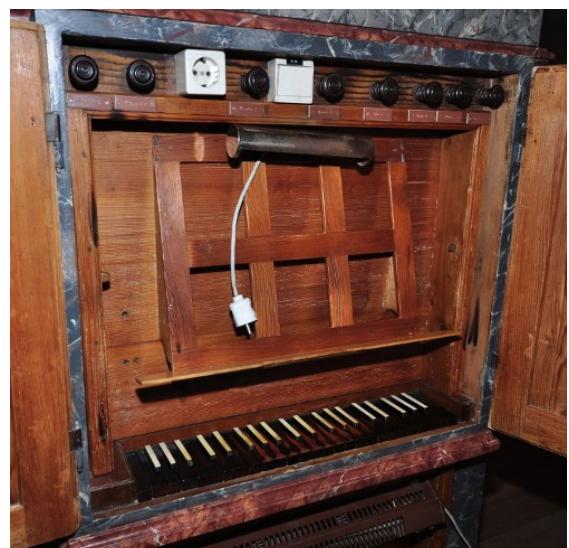
Spielschrank vor Restaurierung

Beim Abbau der Orgel befand sich das Instrument in einem spielbaren, jedoch stark verschmutzten Zustand. Pulpeten und Ventilbelederung waren verschlissen und undicht, die verzogenen Pfeifenstücke, die nicht mit Schleifendichtungen versehen waren, führten zu Durchstechern und Windverlust. Das Pfeifenwerk war durch unsachgemäß durchgeführte Wartungsarbeiten stark beschädigt, die großen Metallpfeifen der Gamba 8' waren an den Füßen eingeknickt. Aktiver Holzschädlingsbefall war nicht festzustellen. Gut erhalten war der Balg im Untergehäuse, das Leder bis auf einen Zwickel dicht und brauchbar. An allen Abstraktenenden befanden sich isolierte Kupferkabel, die sich leicht verformten. Lediglich die Manualwindlade enthielt noch originale Abzugsdrähte. Im Spielschrank waren Steckdosen und Schalter für den Betrieb der Orgel und der Notenpultbeleuchtung installiert, die Tastenbeläge waren von minderer Qualität aus lackiertem Weichholz und stark ausgespielt.

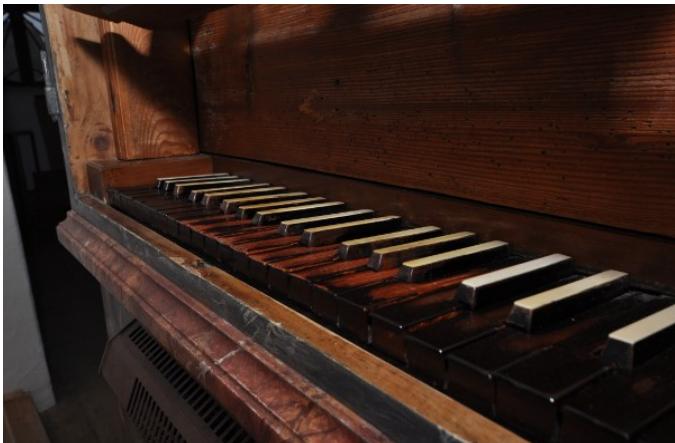
Klaviatur vor Restaurierung

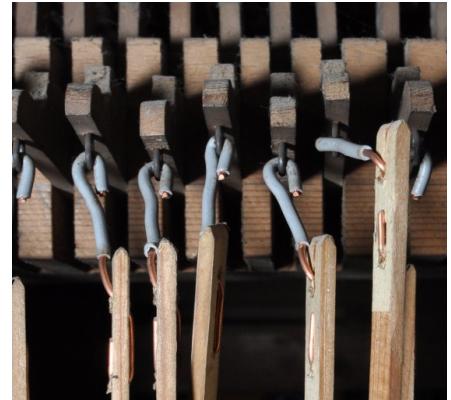
Über die original erhaltenen Registerschildchen wurden wegen der Dispositionenveränderung und der damit einhergehenden Verschiebung der Register auf der Windlade neue Schilder aus Kunststoff geschraubt. Die Spunddeckel der Holzpfeifen hatten früher keine Griffe zum Stimmen, hier wurden vermutlich 1950 Schrauben eingesetzt, ebenso in die Spunddeckel der Windkästen. Die originalen Lederpulpeten im Pedal waren entfernt und durch Bleipulpeten ersetzt worden, die Abzugsdrähte bestanden ebenfalls aus Kupferkabel.

Abstraktenenden mit Kupferkabel

An allen Abstraktenenden wurden die Kupferkabel entfernt und durch Messingdrähte ersetzt. Alle fehlenden Abzugsdrähte und die Verbindungen zwischen Pulpeten und Ventilen wurden aus Messing neu gefertigt. Ein Wellenärmchen im Pedal wurde originalgetreu rekonstruiert. Nach dem Einbau der Trakturen wurden diese sorgfältig neu einreguliert. Die Pedalklaviatur erhielt Lederröllchen als Anschlagsdämpfung. Die Manualklaviatur wurde neu mit Ebenholz belegt. Vorbild für die Ornamente am Tastenkopf und für die Ausführung war die Ferdinand Schwartz-Orgel in Deutschfeistritz.

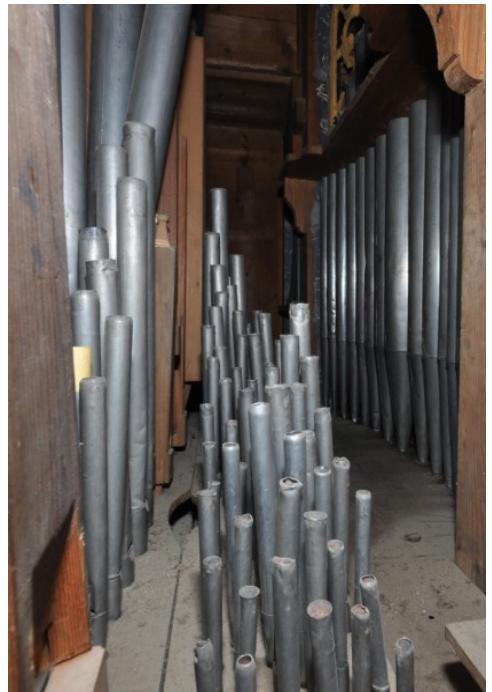
Blick ins Pfeifenwerk vor der Restaurierung

Besonders das Metallpfeifenwerk war im Laufe der Zeit stark beschädigt worden und bedurfte einer fachmännischen Überarbeitung, hierzu wurden alle Pfeifen in unsere Werkstatt gebracht. Risse in den Holzpfeifen wurden zugeleimt, leichte Wurmschäden verschlossen. In alle großen Holzpfeifen, die keine Spundgriffe, sondern Schrauben hatten, wurden Holzgriffe eingesetzt. Muster hierfür waren die Griffe der Gamba 8'.

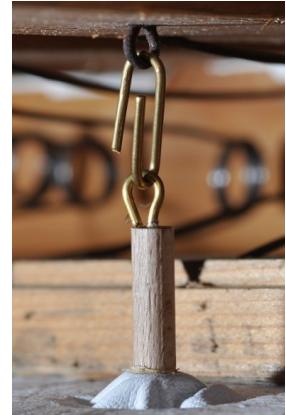
*Rekonstruierte
Pulpete im Pedal*

Die Ventilbelederung und die Pulpeten waren verschlissen und mussten erneuert werden. Im Manual konnten die alten Pulpetenrörchen und Drähte wieder verwendet werden, in der Pedalwindlade wurden die originalen Lederpulpeten rekonstruiert, deren Rückstände noch im Windkasten vorzufinden waren. Um eine gute Intonations- und Stimmhaltung zukünftig gewährleisten zu können, wurden die Pfeifenstücke an der Unterseite mit Schleifendichtungen aus Liegelind versehen. Diese Maßnahme ist reversibel. Um die Höhe der Dämme auszugleichen wurden Furniere verwendet. Die Spunddeckel der Windkästen erhielten Griffe aus Katzendarm. Alle Arbeiten an den Windladen wurden in der Kirche durchgeführt, um die historische Substanz zu schonen.

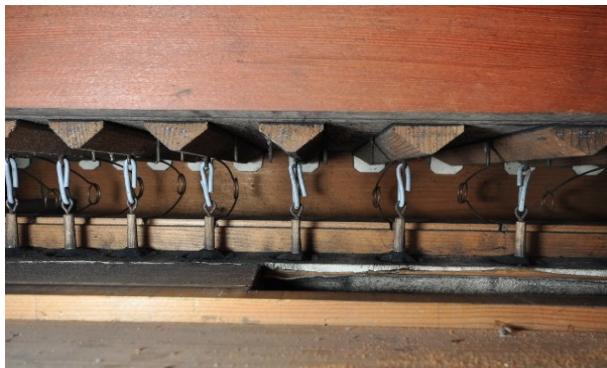
Windkasten vor Restaurierung

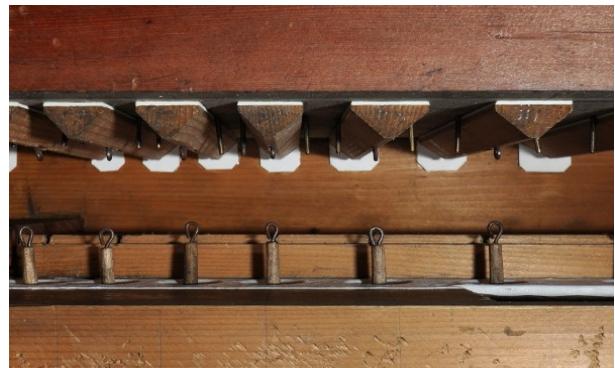
Windkasten nach Restaurierung

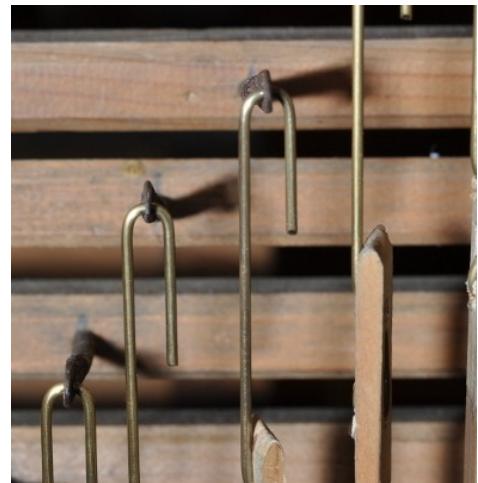
Neue Messingdrähte an den Abstrakten

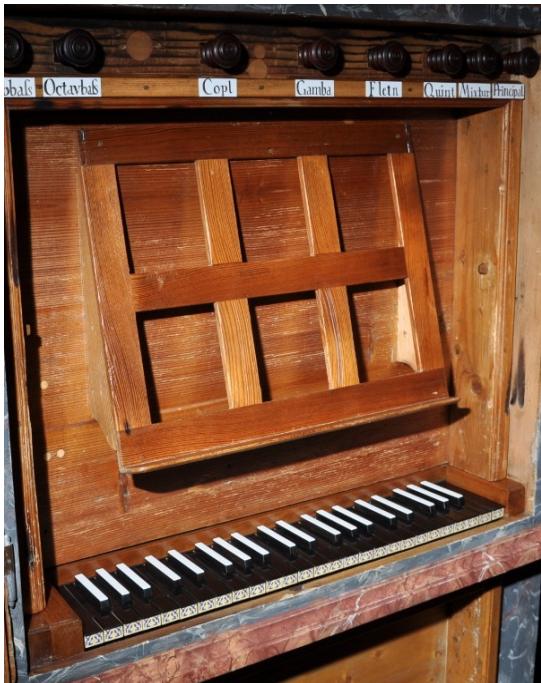
Spielschrank mit neuen Tastenbelägen und Registerschildern

Die Schalter und Steckdosen im Spieltischbereich wurden entfernt, die Löcher darunter ausgespundet. Ein neuer Schlüsselschalter befindet sich nun an unauffälliger Stelle auf der Rückseite der Orgel. Notenpult und Klaviatur werden durch eine neue schlichte Lampe aus Messing beleuchtet. Anhand der erhaltenen historischen Registerschilder wurden neue gefertigt und auf einer Leiste angebracht, unter der die originalen Schilder für eine eventuelle spätere Rückführung auf die Originaldisposition konserviert werden. Einige Tasten der Manualklaviatur wurden an den Führungen neu ausgetucht.

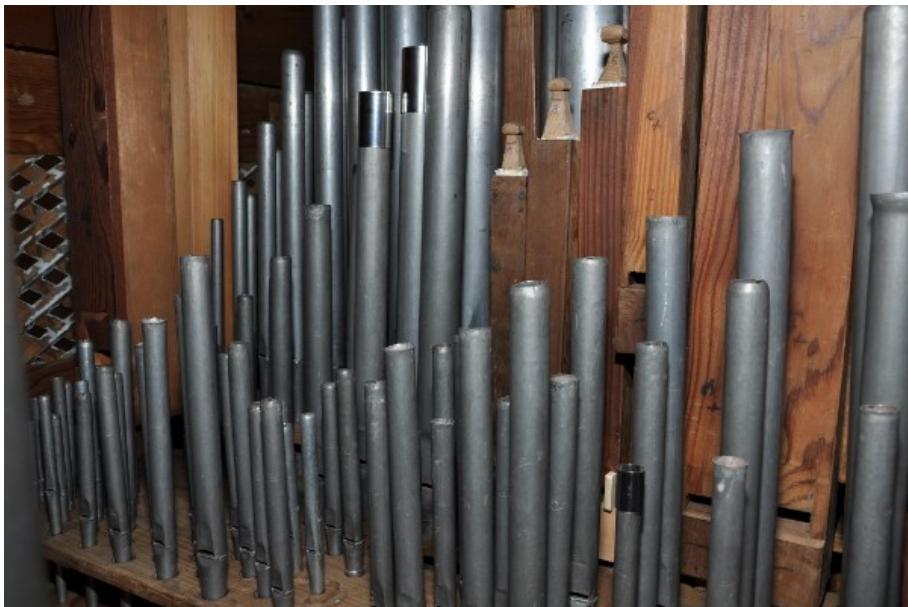
Blick ins restaurierte Pfeifenwerk

Alle Holz- und Metallpfeifen ab 4'-Länge wurden zunächst in der Werkstatt vorintoniert. Dabei ergab sich, dass die Pfeifen vermutlich schon im 19. Jahrhundert gleichstufig abgeschnitten wurden. Diese Temperierung wurde beibehalten, da es keine eindeutigen Hinweise auf eine bestimmte historische Stimmung gab. Nach der Intonation in der Kirche wurde die Orgel behutsam gestimmt ohne dabei Pfeifenmaterial abzuschneiden. Einige wenige Metallpfeifen erhielten Stimmringe aus Edelstahl, um ein zu starkes Einkulpen zu vermeiden.
