Thomas Jann Orgelbau GmbH

Die Orgel der Klosterkirche Mautern

Restaurierungsbericht

2009

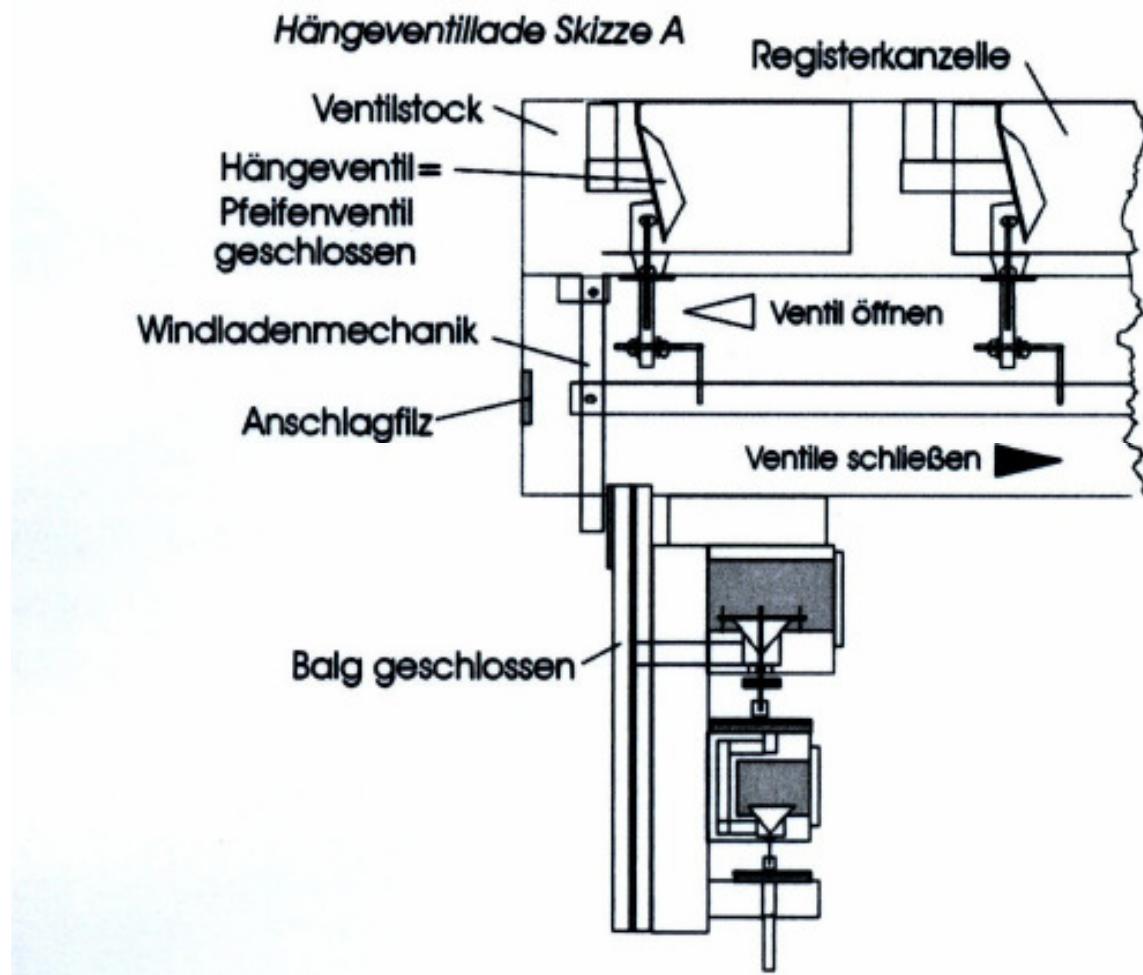
Meistens wurden Barker wie in Mautern mit außenliegenden Bälgen gebaut. (Hängeventillade Skizze A+B) Auf Grund der engen Teilung (Abstände zwischen den Tönen) wurden die Bälge sehr schmal, dadurch ist das Verhältnis: Balgbreite zu Aufgangshöhe ungünstig (siehe Detail: Balg). die Falten der Bälge neigen dazu sich nach außen zu legen, Die Folge ist das Töne hängenbleibenden können. Eine Anbringen der Bälge in zwei oder mehreren Ebenen, wie dies bei den Kegelladen gebaut wurde, (die Bälge können dabei breiter gemacht werden als wenn sie nebeneinander in der gleichen Ebene angebracht wären) ist nur mit Änderungen der Windladenmechanik möglich.

Wird eine Taste gedrückt betätigt der Barkerbalg den Hebel (Hängventillade Skizze B) der Windladen-mechanik, und damit die Pendelleiste, die auf den Leisten angebrachten Winkeldrähte drehen die Pendel, durch die Drehung werden die Hängeventile geöffnet.

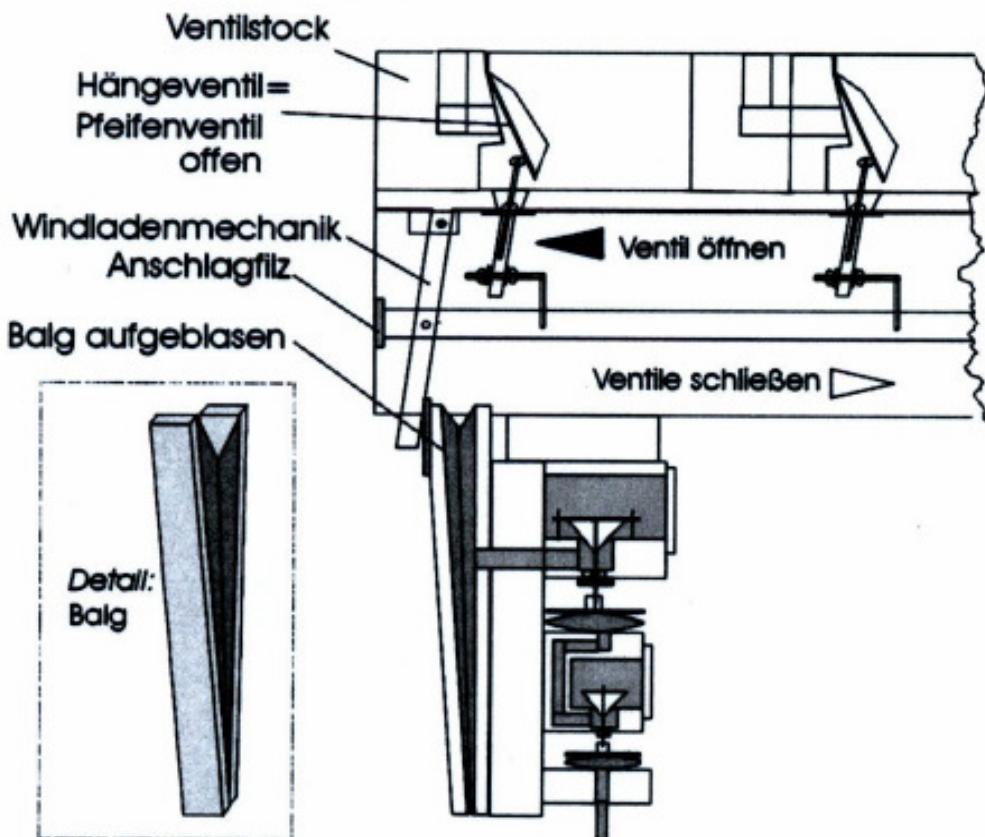
Hängeventillade Skizze B

Beim Loslassen der Taste strömt der Wind über die Bohrungen unter dem Kegelventil des Relais aus dem Balg, die Pendelleiste bewegt sich mit Hilfe einer regulierbaren Spiralfeder in die Ausgangslage zurück.
