Die Restaurierung der Franz Schwartz-Orgel in St. Magdalena am Lemberg

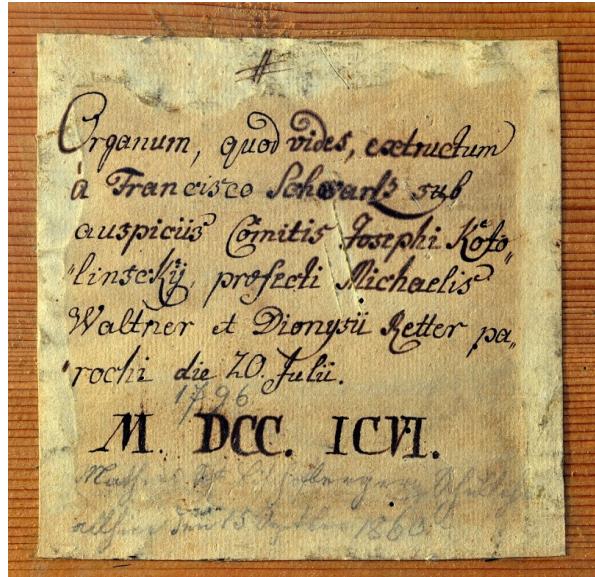
Inscription on the back of the keyboard cover of the organ, dated 1796

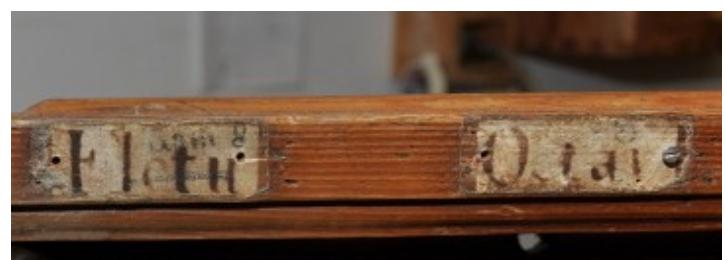
Historische Registerschilder

Die Schalter und Steckdosen im Spieltischbereich wurden entfernt, die Löcher darunter ausgespundet. Ein neuer Schlüsselschalter befindet sich nun an unauffälliger Stelle auf der Rückseite der Orgel. Notenpult und Klaviatur werden durch eine neue schlichte Lampe aus Messing beleuchtet. Anhand der erhaltenen historischen Registerschilder wurden neue gefertigt und auf einer Leiste angebracht, unter der die originalen Schilder für eine eventuelle spätere Rückführung auf die Originaldisposition konserviert werden. Einige Tasten der Manualklaviatur wurden an den Führungen neu ausgetucht.
